ESKOLAKO BIDEA EGITASMOA

ESKOLAKO BIDEA OÑATIN

KALEA AZTERTZEN

2015KO UZTAILA

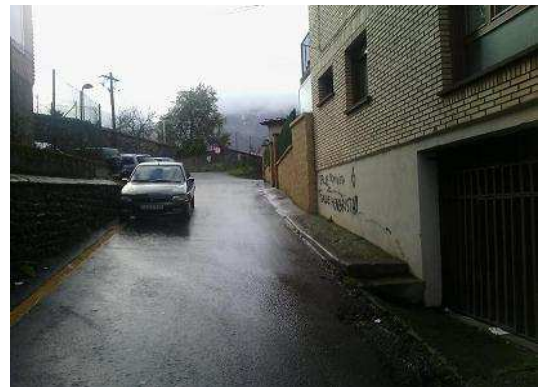
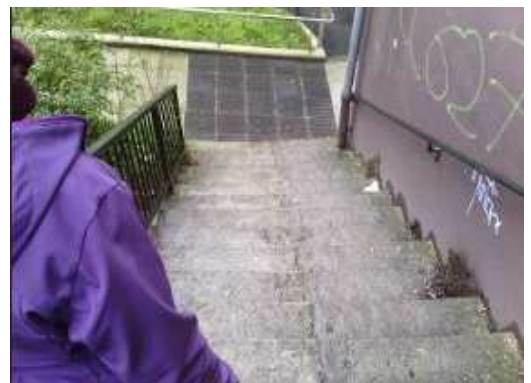
- **Musika Eskolaren ingurunea eta J.Moiua eta Errekalderekin lotura.**

Autoen aparkatzean indiziplina asko, eraikineria sarrera eta irteera uneetan batez ere. Tuneletik etortzean, bizikletaz doan pertsonak ez du aukerarik oinez edo patinetez egiten den bidea egiteko. Derrigor J.Moiua kaletik jaitsi behar (hartzen den abiadura arriskutsua izanik). Beherantz doazen ibilgailuak edota garajera sartzen direnak bidegurutze honetan abiadura murrizteko beharra ikusten da.

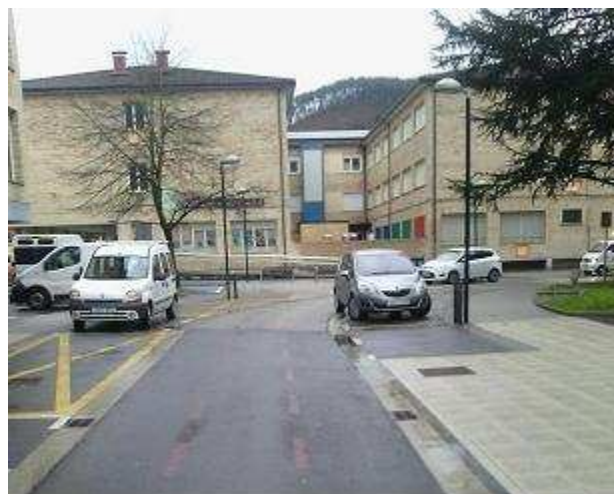
- **Urgain eskolako ingurunea. Errekalde auzoa.**

Ikastetxe honetako sarbidea 20 Km/h-ra mugatutako ziklo-kale batetik egiten da. Ikastetxearen ingurunean autoen aparkatzeko indiziplina antzeman da, ibiak eta aparkatzea debekatutako guneak okupatuz. Arrisku egoerak sortzen dira umeak eskolara sartzeko unean ikastetxe pareko aparkalekuan eta ikastetxe alboko bidean, mugitzen ari den ibilgailu kopuruagatik. Beira edukiontzi bat nolabaiteko oztopoa da oinezkoen pasagune baten aurretik ikuspena murrizten duelako.

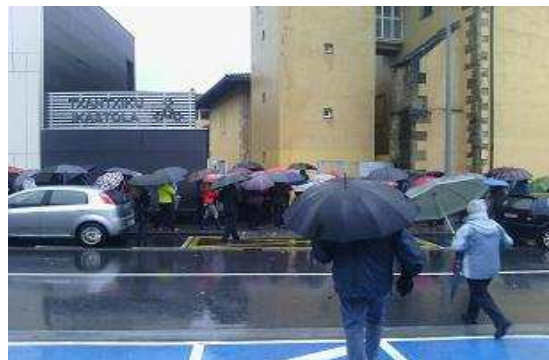
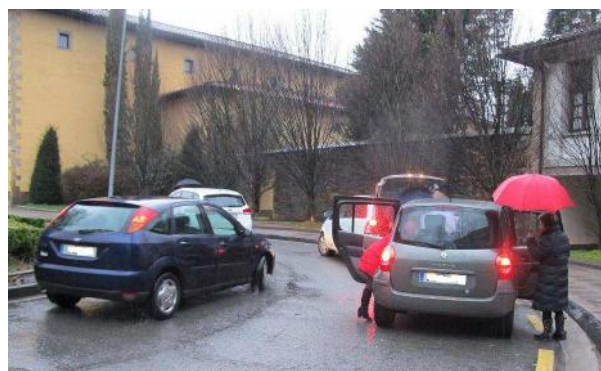
- **Txantxiku ikastolaren ingurunea.**

Ikastetxe honetako sarbidea 30Km/h-ra mugatutako kale batetik egiten da batez ere, edo oinezko kale batetik. Ikasleen sarrera nagusia Bidebarrieta kalean ezarrita dago, polikiroldegiaren parean. Sarrera eta irteera momentuetan helduen pilaketa ematen da. Ateak irekitzen dituztenean helduak arauz kanpoko bide gurutzatzeak egiten dituzte. Ikasleek ordea, oinezkoen pasaguneetatik gurutzatzen dute bidea, egoki.

Biribilgunean ematen den legez kanpoko aparkatzea eta indiziplina deigarria da. Umeak ibilgailutik galtzadatik jaisteagatik arrisku egoerak hauteman dira.

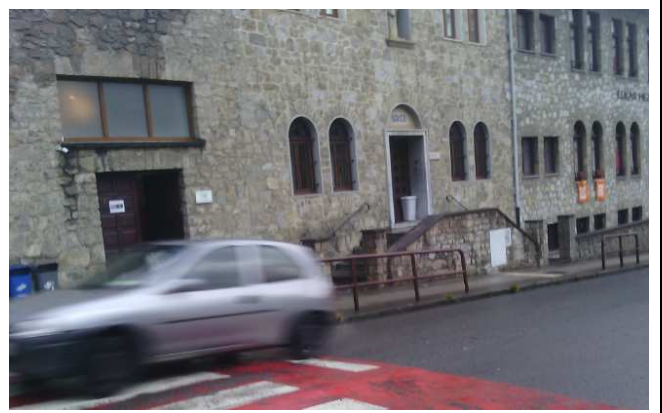
- **Elkar Hezi ikastetxearen ingurunea**

Eskolaren ingurunean araudiz kanpoko aparkatzeak antzeman dira, arrisku egoerak eragiten dituztenak. Arantzazuko Ama kalea zirkulazio maila altukoa da, ibilgailu astun ugarirekin, Espaloi estuak. Umeak garraiatzen dituzten guraso askok Eroskiko aparkalekua erabiltzen dute. Aparkaleku honetan bertan harrapaketa arrisku egoerak antzeman dira.

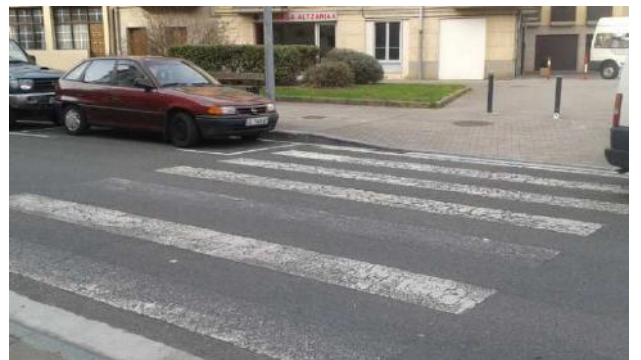
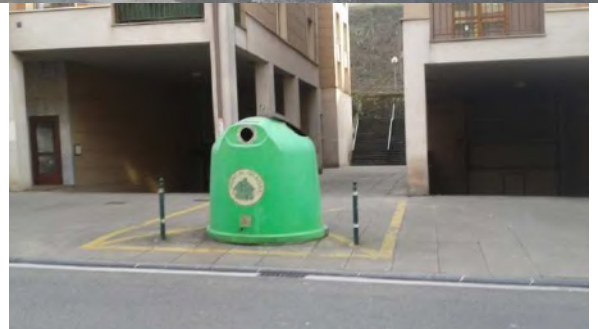
- **Bidebarrieta kalea**

Oñatiko mugikortasun sisteman garrantzia handia duen kalea. Ziklo-kalea bilakatu da eta 30 Km/h-ra du mugatua abiadura. Oinezkoen pasagune gehienak goratuak daude. Oinezkoen pasagune batzuetan ikuspen arazoak daude aparkatuta dauden ibilgailu batzuk direla eta edo hiri altzairuen kokapenagatik. Bigarren ilarak ere izaten dira. Gune gatazkatsu batzuk daude garaje ugari dagoelako eta ibilgailuen sartu-irteeretan autoek espaloia inbaditzen dutelako.

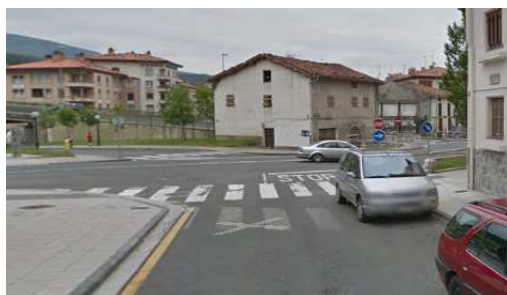
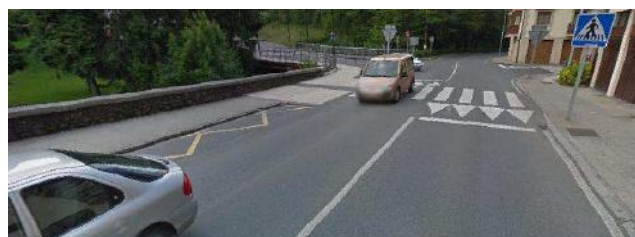
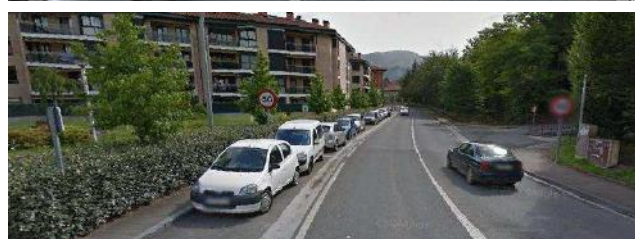
- **Kale Goiena, Aita Lizarralde**

GI 2630 zeharbidea hirigunean motordun ibilgailuen trafiko dentsitate handienetarikoa duena da. Abiadura 40 Km/h eta 50 Km/h-ra du mugatua. Oinezkoen zirkulazioa ere ugaria da kale hauetan. Zenbait zebrabide ez daude goratuak eta beste batzuk, San Martin zubiaren ondoan dagoena esaterako, bere eraikuntza dimentsioengatik ez dute apenas abiadura murrizterik lortzen eta ibilgailuak pasabide hau ez errespetatzea sarritan ematen da.

Roke Azkunerekin bidegurutzean pasabideak ikuspen gutxi du, ibilgailuen aparkatzeagatik.

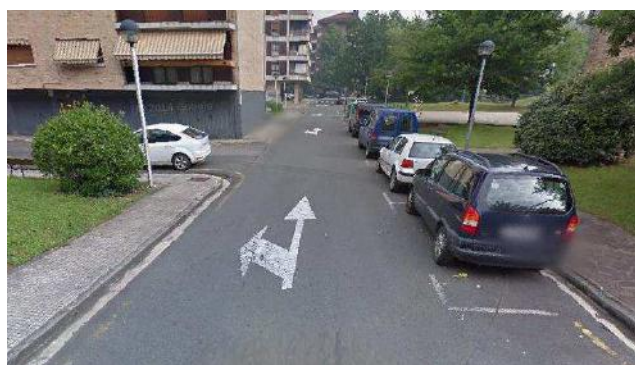
- **Olakua auzoa**

Bizitegi-auzo bat da, eta ibilgailuen abiadura baretua du, baina oinezkoen ibilbide segururako beharrezkoak liratekeen pasagune gutxi ditu.

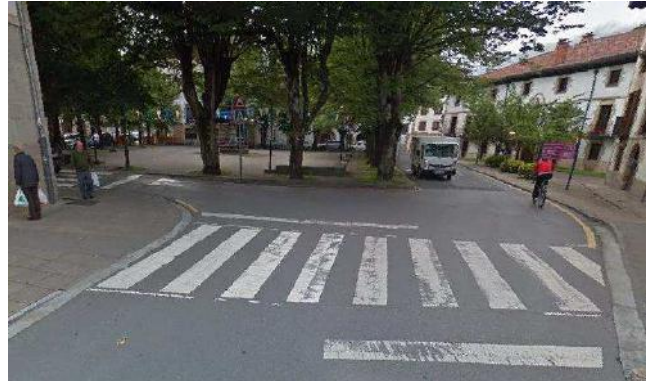
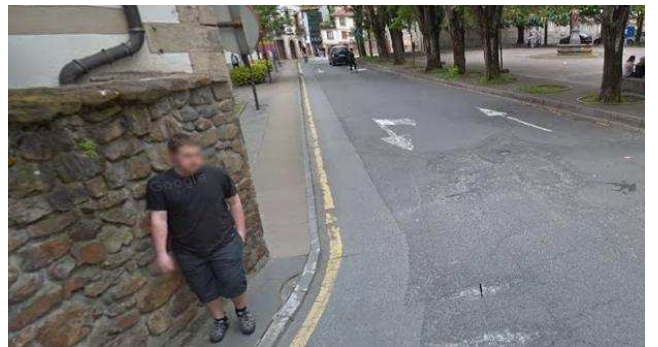
- **Santa Marina plaza**

Euskadi etorbidearekin konexioa dela eta ibilgailu motorizatuen trafiko ugaria. Errekalderako oinezkoen bidearen konexioa oinezkoen pasabide bidez egiten da, baina Euskadi Etorbidera joan nahi ezkerreko espaloi estuegiak daude. Kale hau ziklo-kale bilakatu da.

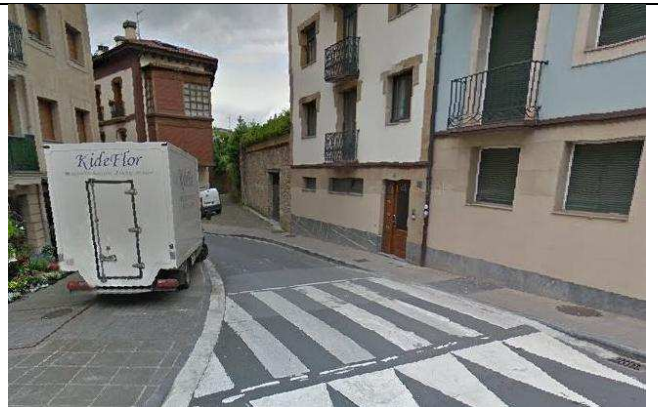
- **Bakardadeko Ama**

Kale honek oinezkoentzat behar besteko espaziorik ez du. Unibertsitate etorbidearekin lotura du eta motorizatutako ibilgailuen zirkulazioa nabarmena da. Oinezkoen zirkulazioa zaila da Portu Kalearekin den bidegurutzean, ikuspen gutxiko zonak daudelako. Espaloiaren inbasioa antzeman da.

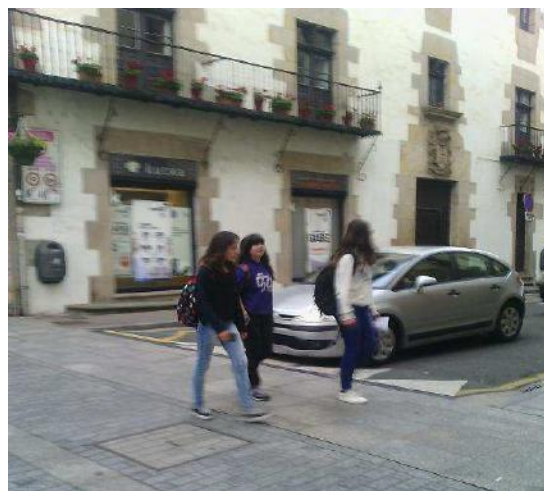
- Kale Barria

Oinezkoen eta ibilgailuen arteko bizikidetza-arazoak antzeman dira. Arazo hauek batez ere zamalan guneen erabilera okerragatik ematen dira eta Atzeko kaletik datorren trafikoagatik. Bizikleten presentzia garrantzitsua, batez ere udan. Portu kalearen hasieran espaloietan aparkatutako ibilgailuak antzeman dira.

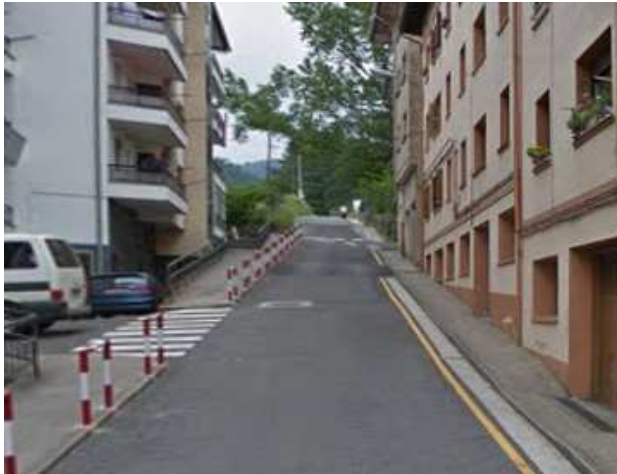
Gunearen izendapena edo zenbakia	2		
Hasiera. Erekalde, 36	Bukaera. J Moiua (Musika Eskola)		
Mapa edo argazkia

Gunearen luzera		Baimendutako abiadura	30 Km/h
GEOMETRIA ETA BIDEAREN DISEINUA			
Espalioen zabalera. Oinez ibiltzeko espazio librea.	Oinez	Estua. Gutxi.	Espaloien egoera Txarra
Ordu jendetsuenetarako behar besteko zabalera du espaloiak?	Ez	Espaloian oztoporik? Oztopo mota	Autoak
Zuhaitzak oztopo dira?	Ez	Hiri altzarien egoera.	Txarra
Oinezkoen pasaguneak	Bai	Oinezkoen pasaguneak egokituak daude?	Ez
Espaloiko ertzak pasaguneetara egokituak?	Ez		
Ukimenezko zorua dago pasaguneetan?	Ez		
Pasaguneek badute belarririk? Beharrezkoak dira?	Ez	Zebrabide goraturik badago?	Ez
Goratutako pasaguneen araudia betetzen da?	-	Oinezkoen babesgunerik badago?	Ez
Oinezkoen babesguneek araudia betetzen dute?	-	Pasaguneetan oinezkoen ikuspena gutxitzen duen oztoporik badago?	Ez
Oinezkoen pasagune berriak behar dira?	Bai

Zoruaren egoera	hobegarria	Gunean bada eskailera edo arrapalarik?	Bai
Eskailera edo arrapalak badute eskudelik?	Bai. Ez dute araudia betetzen		
Gunean bada bizikleta-biderik?	Ez	Bidegorri sarearekin badu loturarik - bizikleta-bide honek?	-

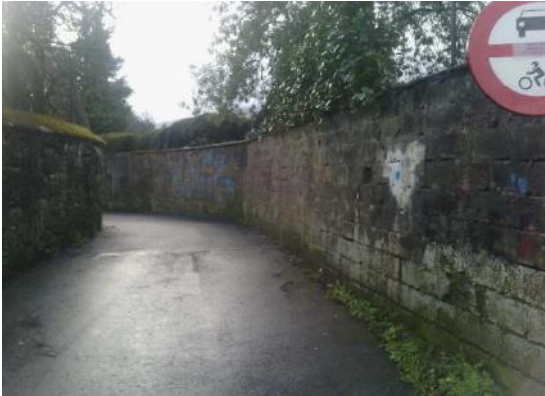
Gunearen izendapena edo zenbakia		3	
Hasiera. J Moia Kalea, 24		Bukaera. San Lorentzo, 16	
Mapa edo argazkia

Gunearen luzera		Baimendutako abiadura	Ibilgailu motorizatuak debekatuta
GEOMETRIA ETA BIDEAREN DISEINUA			
Espalioen zabalera. Oinez ibiltzeko espazio librea.	Bai	Espaloia ren egoera	Ona
Ordu jendetsuenetarako behar besteko zabalera du espaloiak?	Bai	Espaloian oztoporik? Oztopo mota	Ez
Zuhaitzak oztopo dira?	Ez	Hiri altzarien egoera.	Ona
Oinezkoen pasaguneak	Ez	Oinezkoen pasaguneak egokituak daude?	-
Espaloiko ertzak pasaguneetara egokituak?	-		
Ukimenezko zorua dago pasaguneetan?	-		
Pasaguneek badute belarririk? Beharrezkoak dira?	-	Zebrabide goraturik badago?	-
Goratutako pasaguneen araudia betetzen da?	-	Oinezkoen babesgunerik badago?	-
Oinezkoen babesguneek araudia betetzen dute?	-	Pasaguneetan oinezkoen ikuspena gutxitzen duen oztoporik badago?	-
Oinezkoen pasagune berriak behar dira?	-

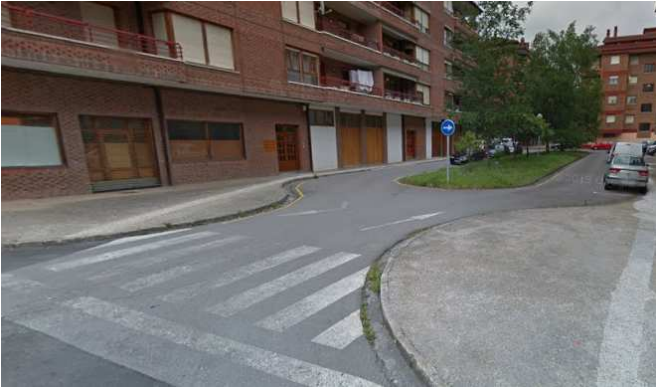
Gunearen izendapena edo zenbakia	6		
Hasiera. San Lorentzo 42	Bukaera. San Lorentzo 55		
Mapa edo argazkia

Gunearen luzera		Abiadura baimenduta	30 km/h
GEOMETRIA ETA BIDEAREN DISEINUA			
Espaloiaren zabalera. Oinez ibiltzeko espazio librea.	>1,5 m.	Espaloiaren egoera	Normala
Ordu jendetsuenetarako behar besteko zabalera du espaloiak?	Bai	Espaloiaren oztoporik? Oztopo mota	Autoak gaizki aparkatuta
Zuhaitzak oztopo dira?	Ez	Hiri altzarien egoera.	Normala
Oinezkoen pasaguneak	Bai	Oinezkoen pasaguneak egokituak daude?	Ez
Espaloiko ertzak pasaguneetara egokituak?	Ez		
Ukimenezko zorua dago pasaguneetan?	Ez		
Pasaguneek badute belarririk? Beharrezkoak dira?	Ez	Zebrabide goraturik badago?	Ez
Goratutako pasaguneen araudia betetzen da?	-	Oinezkoen babesguneak badago?	Ez
Oinezkoen babesguneak araudia betetzen dute?	-	Pasaguneetan oinezkoen ikuspenera gutxitzen duen oztoporik badago?	Ez
Oinezkoen pasagune berriak behar dira?	Bai

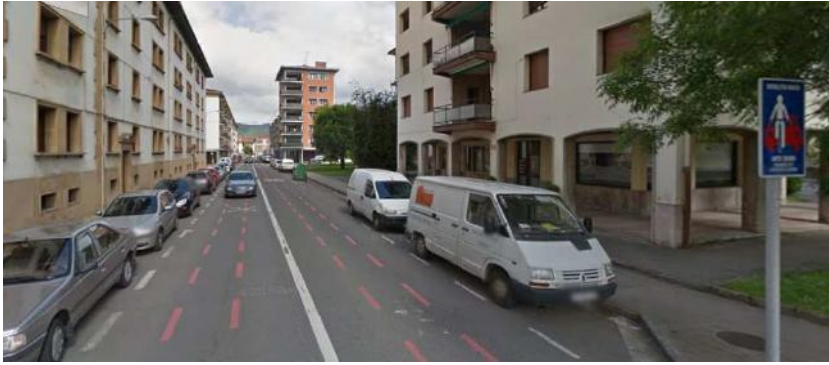
Gunearen izendapena edo zenbakia	10		
Hasiera. Lazarraga 6	Bukaera. Euskadi etorbidea. 2A		
Mapa edo argazkia

Gunearen luzera		Baimendutako abiadura	30 Km/h
GEOMETRIA ETA BIDEAREN DISEINUA			
Espalioen zabalera. Oinez ibiltzeko espazio librea.	>1,5m.	Espaloia-aren egoera	Ona
Ordu jendetsuenetarako behar besteko zabalera du espaloiak?	Bai	Espaloian oztoporik? Oztopo mota	Ez
Zuhaitzak oztopo dira?	Ez	Hiri altzarien egoera.	Ona
Oinezkoen pasaguneak	Bai	Oinezkoen pasaguneak egokituak daude?	Bai
Espaloiko ertzak pasaguneetara egokituak?	Bai		
Ukimenezko zorua dago pasaguneetan?	Bai		
Pasaguneek badute belarririk? Beharrezkoak dira?	Bai	Zebra-bide goraturik badago?	Bai
Goratutako pasaguneen araudia betetzen da?	Bai	Oinezkoen babesguneak badago?	Ez
Oinezkoen babesguneak araudia betetzen dute?	-	Pasaguneetan oinezkoen ikuspenera gutxitzen duen oztoporik badago?	Ez
Oinezkoen pasagune berriak behar dira?	Bai

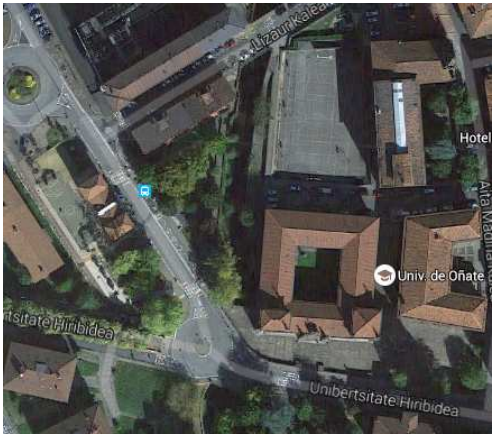
Gunearen izendapena edo zenbakia	13		
Hasiera. Unibertsitate 1	Bukaera. Unibertsitate Ibarra Zelaia		
Mapa edo argazkia

Gunearen luzera		Abiadura baimenduta	30 Km/h
GEOMETRIA ETA BIDEAREN DISEINUA			
Espaloien zabalera. Oinez ibiltzeko espazio librea.	>1,5 m.	Espaloiaren egoera	Ona
Ordu jendetsuenetarako behar besteko zabalera du espaloiak?	Bai	Espaloian oztoporik? Oztopo mota	Bai. Kotxeak
Zuhaitzak oztopo dira?	Ez	Hiri altzarien egoera.	Ona
Oinezkoen pasaguneak	Bai	Oinezkoen pasaguneak egokituak daude?	Bai
Espaloiko ertzak pasaguneetara egokituak?	Bai		
Ukimenezko zorua dago pasaguneetan?	Ez, Correos-en ezik		
Pasaguneek badute belarririk? Beharrezkoak dira?	Ez / Bai Unib.	Zebrabide goraturik badago?	Bai
Goratutako pasaguneen araudia betetzen da?	Bai	Oinezkoen babesgunerik badago?	Ez
Oinezkoen babesguneek araudia betetzen dute?	-	Pasaguneetan oinezkoen ikuspena gutxitzen duen oztoporik badago?	Ez

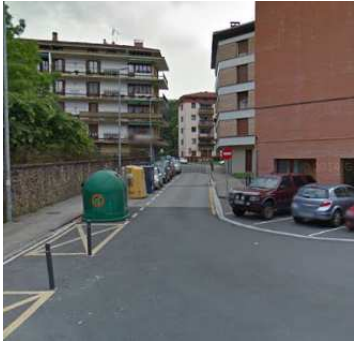
BIDE SEGURTASUN FITXA			
Gunearen izendapena edo zenbakia		18	
Hasiera. Kale barria 52		Bukaera. Lazarraga kalea 8	
Mapa edo argazkia

Gunearen luzera		Abiadura baimenduta 30 km/h	
GEOMETRIA ETA BIDEAREN DISEINUA			
Espaloien zabalera. Oinez ibiltzeko espazio librea.	>1,5m	Espaloiaren egoera	Ona
Ordu jendetsuenetarako behar besteko zabalera du espaloiak?	Bai	Espaloian oztoporik? Oztopo mota	Ibilgailuak espaloietan
Zuhaitzak oztopo dira?	Ez	Hiri altzarien egoera.	Ona
Oinezkoen pasaguneak	Bai	Oinezkoen pasaguneak egokituak daude?	Bai
Espaloiko ertzak pasaguneetara egokituak?	Bai		
Ukimenezko zorua dago pasaguneetan?	Bai		
Pasaguneek badute belarririk? Beharrezkoak dira?	Ez, Beharrezkoak dira	Zebrabide goraturik badago?	Bai
Goratutako pasaguneen araudia betetzen da?	Bai	Oinezkoen babesgunerik badago?	Ez
Oinezkoen babesguneek araudia betetzen dute?	-	Pasaguneetan oinezkoen ikuspena gutxitzen duen oztoporik badago?	Bai

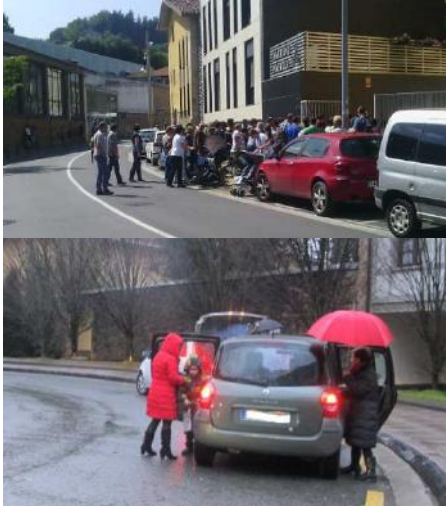
<p>Bizitegi-gune izanda trafikoaren abiadura baretzeko elementuak daude, kalearen diseinua aproposa da. Nahiz eta espaloiak zabalak izan, guraso batzuen jarrera arriskutsuak antzeman ditugu, umeen bila doazenean tropelean galtzada gurutzatzen dute, zebrabidea erabili barik. Espaloi zabala estu geratzen da une horietan. Bestalde gurasoek biribilgunea erabiltzen dute umeak kotxean garraiatzerakoan bertan utzi edo jasotzeko. Legez kanpoko maniobra honek trafikoa oztopatuz gainera ibilgailuen arteko talkak sor ditzake. Are larriagoa da umeak jaistean galtzadako atetik jaistea.</p>
