ESKOLAKO BIDEA EGITASMOA

ESKOLAKO BIDEA OÑATIN

KALEA AZTERTZEN

2015KO UZTAILA

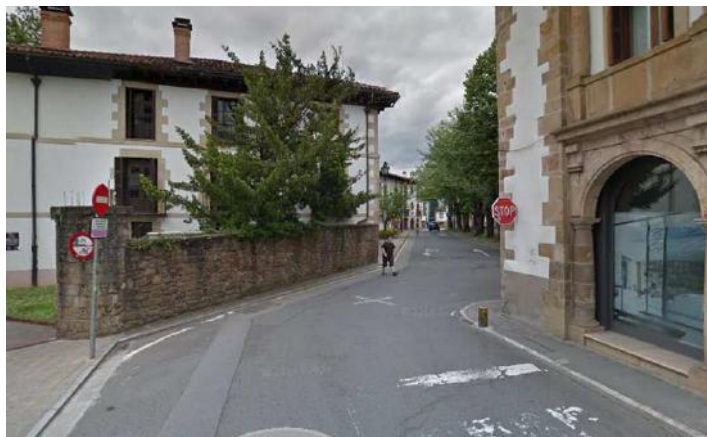
Gunearen izendapena edo zenbakia	11
Hasiera. Euskadi etorbidea 2A	Bukaera. Portu kalea 3

Gunearen luzera		Abiadura baimenduta	30 Km/h
GEOMETRIA ETA BIDEAREN DISEINUA			
Espalioen zabalera. Oinez ibiltzeko espazio librea.	<1,5 m. Estua	Espaloiaren egoera	Ez ona
Ordu jendetsuenetarako behar besteko zabalera du espaloiak?	Ez	Espaloiaren oztoporik? Oztopo mota	Bai. Kotxeak gaizki aparkatuta
Zuhaitzak oztopo dira?	Ez	Hiri altzarien egoera.	Ona
Oinezkoen pasaguneak	Bai	Oinezkoen pasaguneak egokituak daude?	Ez
Espaloiko ertzak pasaguneetara egokituak?	Bai		
Ukimenezko zorua dago pasaguneetan?	Bai		
Pasaguneek badute belarririk? Beharrezkoak dira?	Ez	Zebrabide goraturik badago?	Ez
Goratutako pasaguneen araudia betetzen da?	-	Oinezkoen babesgunerik badago?	Ez
Oinezkoen babesguneek araudia betetzen dute?	-	Pasaguneetan oinezkoen ikuspena gutxitzen duen oztoporik badago?	Ez
Oinezkoen pasagune berriak behar dira?	Bai		
Zorua egoera	Ona	Gunean bada eskailera edo arrapalarik?	Ez
Eskailera edo arrapalak badute eskudelik?	-

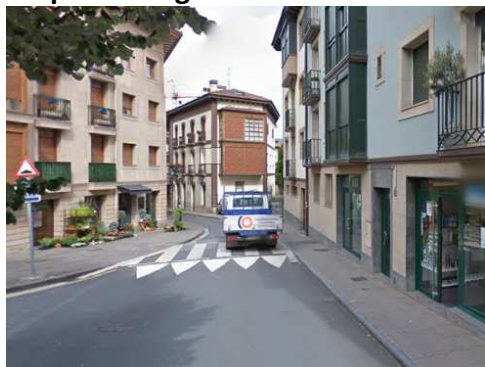
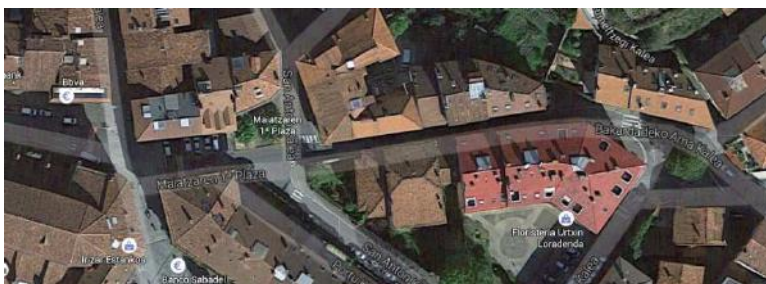
Gunearen izendapena edo zenbakia	12
Hasiera. Portu kalea 3	Bukaera. Unibertsitate etorbidea 1

Gunearen luzera		Baimendutako abiadura	30 Km/h
GEOMETRIA ETA BIDEAREN DISEINUA			
Espalioen zabalera. Oinez ibiltzeko espazio librea.	<1,5 m. Estua	Espaloiarene egoera	Normala
Ordu jendetsuenetarako behar besteko zabalera du espaloiak?	Ez	Espaloian oztoporik? Oztopo mota	Bai. Kotxeak espaloian.
Zuhaitzak oztopo dira?	Ez	Hiri altzarien egoera.	Ona
Oinezkoen pasaguneak	Bai	Oinezkoen pasaguneak egokituak daude?	Bai
Espaloiko ertzak pasaguneetara egokituak?	Denetan ez		
Ukimenezko zorua dago pasaguneetan?	Denetan ez		
Pasaguneek badute belarririk? Beharrezkoak dira?	No	Zebrabide goraturik badago?	Bai
Goratutako pasaguneen araudia betetzen da?	Si	Oinezkoen babesgunerik badago?	Ez
Oinezkoen babesguneek araudia betetzen dute?	-	Pasaguneetan oinezkoen ikuspena gutxitzen duen oztoporik badago?	Ez
Oinezkoen pasagune berriak behar dira?	Bai		
Zoruaren egoera	Normala	Gunean bada eskailera edo arrapalarik?	Ez
Eskailera edo arrapalak badute eskudelik?	-

Araudia betetzen dute?	Batzuek
Espaloia eta galtzada banatzeko hesirik edo banaketa elementurik badago?			Ez
Badago semafororik? Zein da oinezko/ibilgailu denboraren arteko ratioa?			Ez
Bada lanik edo obrarik espaloietan?	Ez	Espaloian lanik bada, badago ordezkotutako ibilbiderik seinaleztatuta?	-
Aztertutako gunean merkatariak edo ekipamendu publikoak daude?	Bai		
Oharrak		Unibertsitaterako sarbidean oinezkoen pasaguneak falta dira, autobus geralekutik aurrera, Correos-en ingurunean.

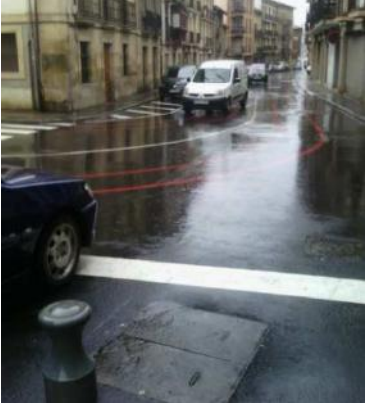
BIDE SEGURTASUN FITXA			
Gunearen izendapena edo zenbakia		14	
Hasiera. Kale Zaharra 46		Bukaera. Kale Zaharra 2	
Mapa edo argazkia

Gunearen luzera		Abiadura baimenduta	10 Km/h
GEOMETRIA ETA BIDEAREN DISEINUA			
Espalioen zabalera. Oinez ibiltzeko espazio librea.	Oinezkoen kalea	Espaloiaren egoera	Ona
Ordu jendetsuenetarako behar besteko zabalera du espaloiak?	Bai	Espaloiaren oztoporik? Oztopo mota	Zamalak egiten dituzten ibilgailuak
Zuhaitzak oztopo dira?	Ez	Hiri altzarien egoera.	Ona
Oinezkoen pasaguneak	Ez	Oinezkoen pasaguneak egokituak daude?	-
Espaloiko ertzak pasaguneetara egokituak?	-		
Ukimenezko zorua dago pasaguneetan?	-		
Pasaguneek badute belarririk? Beharrezkoak dira?	-	Zebrabide goraturik badago?	-
Goratutako pasaguneen araudia betetzen da?	-	Oinezkoen babesgunerik badago?	-
Oinezkoen babesguneek araudia betetzen dute?	-	Pasaguneetan oinezkoen ikuspena gutxitzen duen oztoporik badago?	-

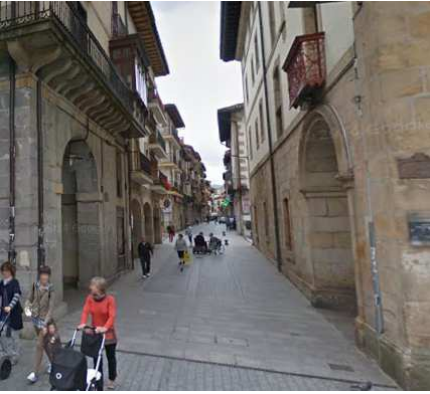
Gunearen izendapena edo zenbakia	15		
Hasiera. Foruen enparantza	Bukaera. Kale Barria 3		
Mapa edo argazkia

Badago semafororik? Zein da oinezko/ibilgailu denboraren arteko ratioa?			Ez
Bada lanik edo obrarik espaloietan?	Ez	Espaloian lanik bada, bada ordezko ibilbiderik seinaleztatuta?	-
Aztertutako gunean merkatariak edo ekipamendu publikoak daude?	Bai		
Oharrak	Oinezko, bizikleta eta patineteen bizikidetzak. Nolabaiteko konfliktu gunea. Ostalaritza terrazak eta baimendutako motordun ibilgailuak ere bada.

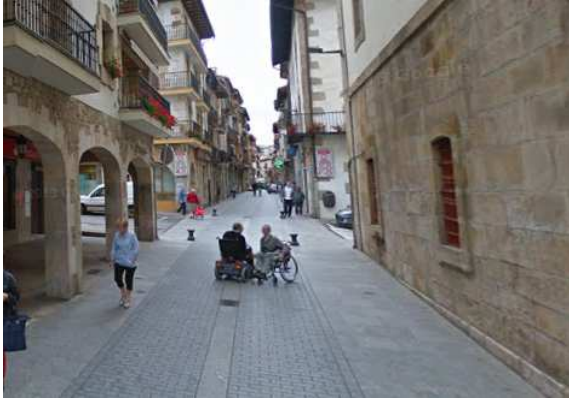
Gunearen izendapena edo zenbakia		17	
Hasiera. Kalebarria 1		Bukaera. Kalebarria 52	
Mapa edo argazkia

Gunearen luzera		Abiadura baimenduta	10 km/h.
GEOMETRIA ETA BIDEAREN DISEINUA			
Espaloien zabalera. Oinez ibiltzeko espazio librea.	>3 m.	Espaloiaren egoera	Ona
Ordu jendetsuenetarako behar besteko zabalera du espaloiak?	Bai	Espaloian oztoporik? Oztopo mota	Ibilgailuak zamalanetan.
Zuhaitzak oztopo dira?	Ez	Hiri altzarien egoera.	Normala
Oinezkoen pasaguneak	Ez	Oinezkoen pasaguneak egokituak daude?	-
Espaloiko ertzak pasaguneetara egokituak?	-		
Ukimenezko zorua dago pasaguneetan?			
Pasaguneek badute belarririk? Beharrezkoak dira?	-	Zebrabide goraturik badago?	-
Goratutako pasaguneen araudia betetzen da?	-	Oinezkoen babesgunerik badago?	Ez
Oinezkoen babesguneek araudia betetzen dute?	-	Pasaguneetan oinezkoen ikuspena gutxitzen duen oztoporik badago?	-
Oinezkoen pasagune berriak behar dira?	Ez

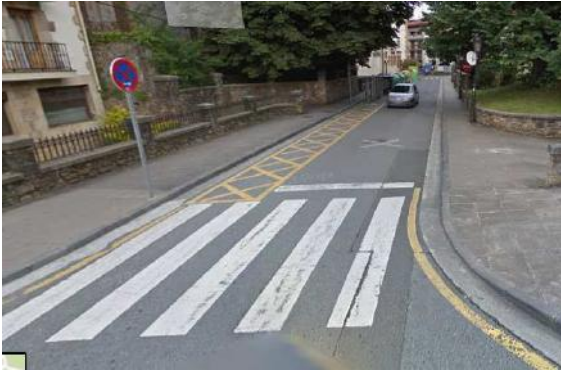
Gunearen izendapena edo zenbakia	19		
Hasiera. Portu kalea 1	Bukaera. Bakardadeko Ama kalea		
Mapa edo argazkia

Gunearen luzera		Abiadura baimenduta	
GEOMETRIA ETA BIDEAREN DISEINUA			
Espalioen zabalera. Oinez ibiltzeko espazio librea.	>1,5m.	Espaloiarene egoera	Ona
Ordu jendetsuenetarako behar besteko zabalera du espaloiak?	Bai	Espaloian oztoporik? Oztopo mota	Bai. Autoak espaloi gainean
Zuhaitzak oztopo dira?	Ez	Hiri altzarien egoera.	Ona
Oinezkoen pasaguneak	Bai	Oinezkoen pasaguneak egokituak daude?	Bai
Espaloiko ertzak pasaguneetara egokituak?	Bai		
Ukimenezko zorua dago pasaguneetan?	Bai		
Pasaguneek badute belarririk? Beharrezkoak dira?	Ez	Zebrabide goraturik badago?	Bai
Goratutako pasaguneen araudia betetzen da?	Bai	Oinezkoen babesguneak badago?	Ez
Oinezkoen babesguneak araudia betetzen dute?	-	Pasaguneetan oinezkoen ikuspena gutxitzen duen oztoporik badago?	Ez
Oinezkoen pasagune berriak behar dira?

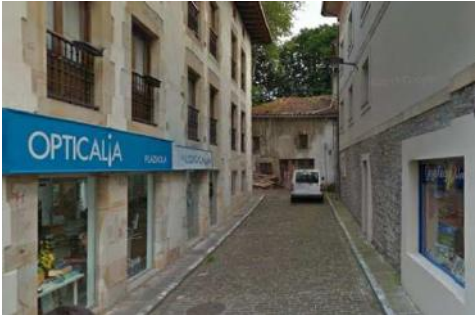
BIDE SEGURTASUN FITXA			
Gunearen izendapena edo zenbakia		20	
Hasiera. Gerriko kantoia		Bukaera. Sta Marina Plaza	
Mapa edo argazkia

Gunearen luzera		Abiadura baimenduta	10 Km/h
GEOMETRIA ETA BIDEAREN DISEINUA			
Espalioen zabalera. Oinez ibiltzeko espazio librea.	>3 m.	Espaloia-aren egoera	Ona
Ordu jendetsuenetarako behar besteko zabalera du espaloiak?	Bai	Espaloian oztoporik? Oztopo mota	Zoru bakarreko kalea, autoak aparkatuta
Zuhaitzak oztopo dira?	Ez	Hiri altzarien egoera.	Ona
Oinezkoen pasaguneak	Ez	Oinezkoen pasaguneak egokituak daude?	-
Espaloiko ertzak pasaguneetara egokituak?	-		
Ukimenezko zorua dago pasaguneetan?	-		
Pasaguneek badute belarririk? Beharrezkoak dira?	-	Zebrabide goraturik badago?	-
Goratutako pasaguneen araudia betetzen da?	-	Oinezkoen babesguneak badago?	Ez
Oinezkoen babesguneak araudia betetzen dute?	-	Pasaguneetan oinezkoen ikuspena gutxitzen duen oztoporik badago?	-

Oinezkoen pasagune berriak behar dira?	Bai, Santa Marina plazan		
Zoruaren egoera	Ona	Gunean bada eskailera edo arrapalarik?	Ez
Eskailera edo arrapalak badute eskudelik?	Ez		
Gunean bada bizikleta-biderik?	Ez	Bidegorri sarearekin badu loturarik bizikleta-bide honek?	-
Gunean ibilgailuen aparkaleku zonalderik badago?	Ez		
Gunean iturririk badago?	Ez

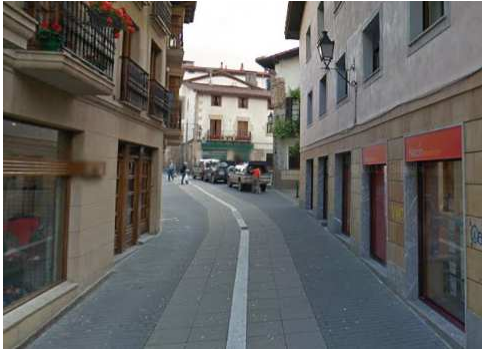
Gunearen izendapena edo zenbakia	21		
Hasiera. Patrua kalea	Bukaera. Patrua kalea		
Mapa edo argazkia

Gunearen luzera		Abiadura baimenduta	
GEOMETRIA ETA BIDEAREN DISEINUA			
Espalioen zabalera. Oinez ibiltzeko espazio librea.	> 3m.	Espaloiaren egoera	Ona
Ordu jendetsuenetarako behar besteko zabalera du espaloiak?	Bai	Espaloiaren oztoporik? Oztopo mota	Aparkatutako ibilgailuak
Zuhaitzak oztopo dira?	Ez	Hiri altzarien egoera.	Ona
Oinezkoen pasaguneak		Oinezkoen pasaguneak egokituak daude?	
Espaloiko ertzak pasaguneetara egokituak?			
Ukimenezko zorua dago pasaguneetan?			
Pasaguneek badute belarririk? Beharrezkoak dira?		Zebrabide goraturik badago?	
Goratutako pasaguneen araudia betetzen da?		Oinezkoen babesguneak badago?	
Oinezkoen babesguneak araudia betetzen dute?		Pasaguneetan oinezkoen ikuspena gutxitzen duen oztoporik badago?	
Oinezkoen pasagune berriak behar dira?		Ez	
Zoruaren egoera		Gunean bada eskailera edo arrapalarik?

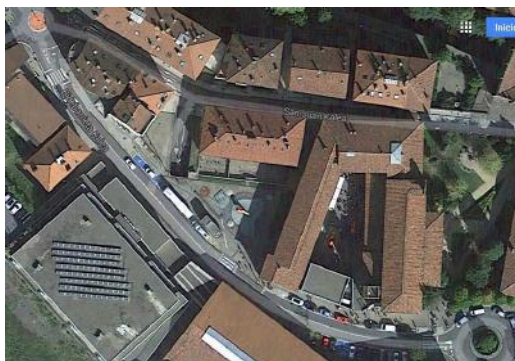
Gunearen izendapena edo zenbakia	22. Bidebarrieta 1. gunea
Hasiera. San Juan kalea, 17	Bukaera. Bidebarrieta 2

<p>Bizitegi-gune izanda trafikoaren abiadura baretzeko elementuak daude, kalearen diseinua aproposa da. Nahiz eta espaloiak zabalak izan, guraso batzuen jarrera arriskutsuak antzeman ditugu, umeen bila doazenean tropelean galtzada gurutzatzen dute, zebrabidea erabili barik. Espaloi zabala estu geratzen da une horietan. Bestalde gurasoek biribilgunea erabiltzen dute umeak kotxean garraiatzerakoan bertan utzi edo jasotzeko. Legez kanpoko maniobra honek trafikoa oztopatuz gainera ibilgailuen arteko talkak sor ditzake. Are larriagoa da umeak jaistean galtzadako atetik jaistea.</p>

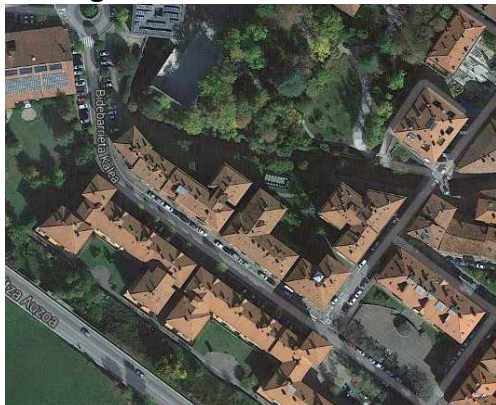
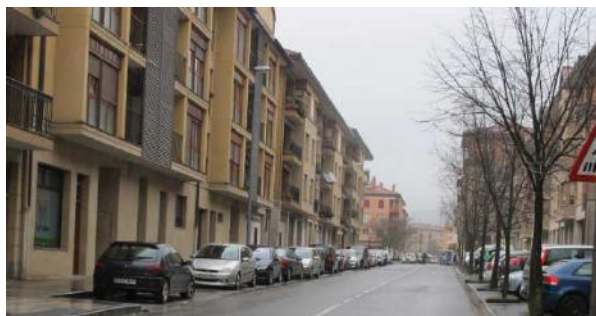
Gunearen izendapena edo zenbakia	23. Bidebarrieta, 2. gunea
Hasiera. Bidebarrieta 2	Bukaera. Bidebarrieta 20

<p>Zamalanak egiten hainbat ibilgailu bigarren ilaran antzeman dira, batez ere supermerkatuaren ingurunean. Espaloiak zabalak dira. Hainbat zebrabide egokitu dira otsailetik ekainera bitartean, irisgarritasun aldetik hobekuntza nabaria. Garaje ugari bikoitiak diren portalen espaloian, ibilgailuak sartu-irteeratan espaloia inbaditzen dute.</p>

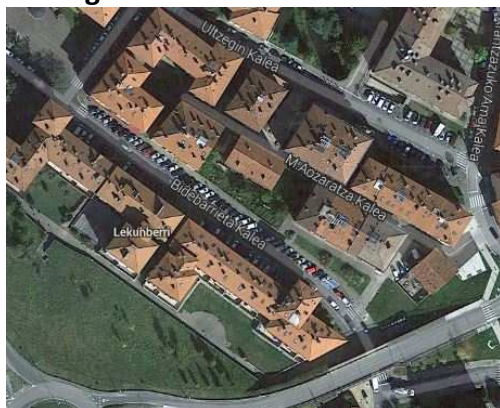
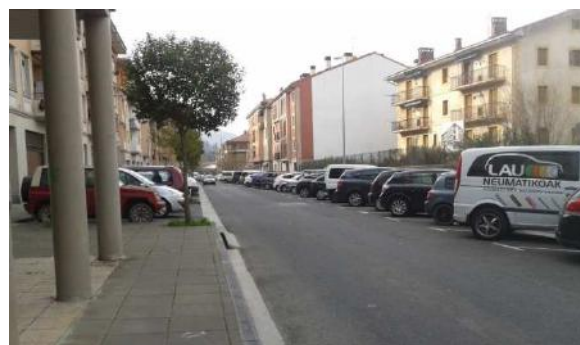
Gunearen izendapena edo zenbakia	24. Bidebarrieta, 3. gunea
Hasiera. Bidebarrieta 20	Bukaera. Bidebarrieta 32

Araudia betetzen dute?	--
Espaloia eta galtzada banatzeko hesirik edo banaketa elementurik badago?			Ez
Badago semafororik? Zein da oinezko/ibilgailu denboraren arteko ratioa?			Ez
Bada lanik edo obrarik espaloietan?	Ez	Espaloian lanik bada, badago ordezko ibilbiderik seinaleztatuta?	--
Aztertutako gunean merkatariak edo ekipamendu publikoak daude?		Osasunarekin zerikusia duten zentruak (fisioterapia, yoga, podologo), Oñargiko bulegoa eta beste zenbait merkatari denda.	
Oharrak		Norabide bakarreko gunea. Aparkatze-presio nabarmena, baina oinezkoen permeabilitate arazo larririk gabe. Bi zebrabide daude gune honetan. Batek ez du seinaleztapen bertikalik. Bi zebrabideek arazo bera dute, pasagunearen aurretik aparkatutako ibilgailuek oinezkoen ikuspena murrizten dute.
